Problemy stateczności obudowy szybów w świetle doświadczeń KWK Knurów–Szczygłowice

Problems of shaft lining stability in the light of experience Knurów–Szczygłowice coal mine

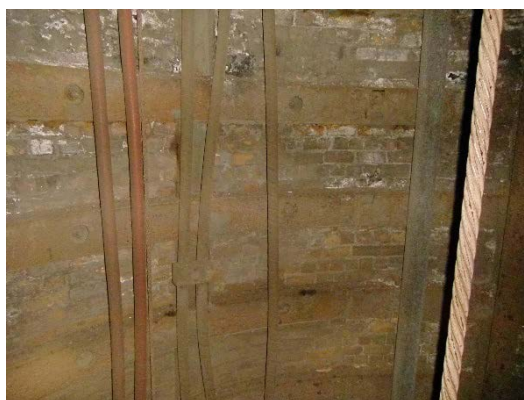
W wyniku prowadzonej wieloletniej intensywnej eksploatacji pokładów węgla warstw rudzkich w 1986 roku nastąpiło osiadanie zrębu szybu, które wyniosło około 1 m, co doprowadziło do zmiżdżenia obudowy szybu na odcinku od głębokości 87,7 m do 89,9 m, po którym została pozioma bruzda o szerokości około 0,3 m na całym obwodzie szybu. Ponadto wystąpiły głębokie odspojenia obudowy murowej szybu na odcinku od głębokości 145 m do 157 m sięgające na $\frac{1}{4}$ cegły oraz spękania i zarysowania dochodzące do głębokości 177 m. Charakter deformacji i uszkodzeń szybu wskazywał na wystąpienie znacznych pionowych odkształceń w obudowie szybu (Kleta 2013).

Rys. 1. Aktualny widok pierścieni stalowych w szybie Paweł

Naprawa uszkodzeń obudowy szybu Paweł opierała się na wyburzeniu muru na spękanych odcinkach, wykonaniu nowej obudowy murowej z cegły o grubości od 1,5 m do 2,0 m i wzmocnieniu jej pierścieniami stalowymi. Wymianę obudowy murowej rozpoczęto najpierw w górnym odcinku jej uszkodzenia. Pierścienie stalowe o konstrukcji skrzynkowej dla wzmocnienia obudowy szybu zabudowano na głębokości od 87 m do 91,6 m, na głębokości około 110 m i na głębokości od 157 m do 170 m. Dla zabezpieczenia obudowy szybu przed skutkami wzrostu koncentracji naprężeń wykonano dwie dylatacje z bali dębowych 15 x 15 cm na głębokościach od 73,33 m do 73,87 m i od 130,08 m do 130,62 m, które wymieniono w 1996 roku. Ponadto w 1996 roku wykonano nowe dylatacje w obudowie szybu na głębokości około 100 m i 170 m (Kleta 2013). Aktualny widok wykonanych pierścieni stalowych przedstawiono na rysunku 1.

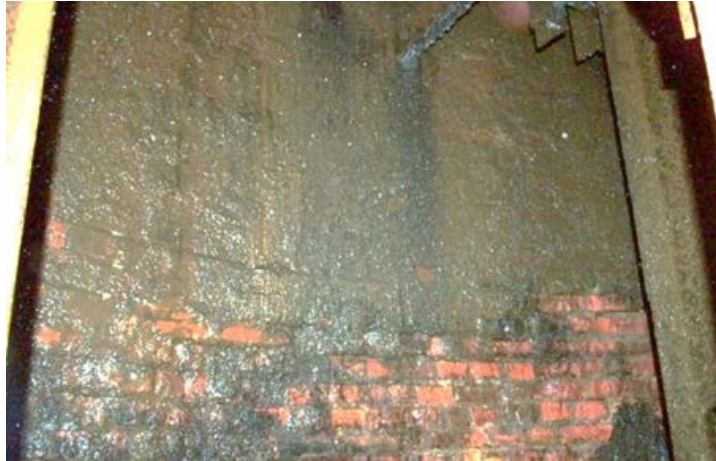
W ramach kontroli szybu oraz prowadzonych prac związanych z demontażem zbrojenia i wyposażenia dla przewidywanej jego dalszej rekonstrukcji i zmiany funkcji użytkowania, stwierdzono występowanie lokalnych złuszczeń obudowy murowej na poziomie między dźwigarem 51 a dźwigarem 52. Złuszczenia występowały praktycznie na całym obwodzie, a ich głębokość dochodziła do około 20 cm, przy grubości obudowy wynoszącej około 74 cm. Część zniszczonej obudowy (złuszczonej cegły) została oberwana w trakcie prowadzonych w szybie prac (rys. 3).

- duże nawodnienie obmurza szybu spływającą wodą – aktualny dopływ wody do szybu wynosi około 240 l/min,
- zmianę wytrzymałości cegły – osłabienie cegły długo nasączonej wodą.

Rys. 3. Zluszczona obudowa szybu wykonana z cegły do głębokości dochodzącej do 20 cm (Bobek i in. 2015)

Przed naprawą szybu podjęto niezwłoczne zabezpieczenie tymczasowe przed odspajaniem się muru obudowy. Wstępne zabezpieczenie obudowy szybu w miejscu spękań zaprojektowano przez wykonanie przykotwienia do obudowy szybu siatki stalowej zgrzewanej kotwiami wklejanymi o długości wklejenia 0,5 m z zabudową podłużnych ceowników

o długości 1,2 m, budowanych w rozstawie co około 1,5 m na obwodzie i kotwionych naprzemiennie do obudowy.

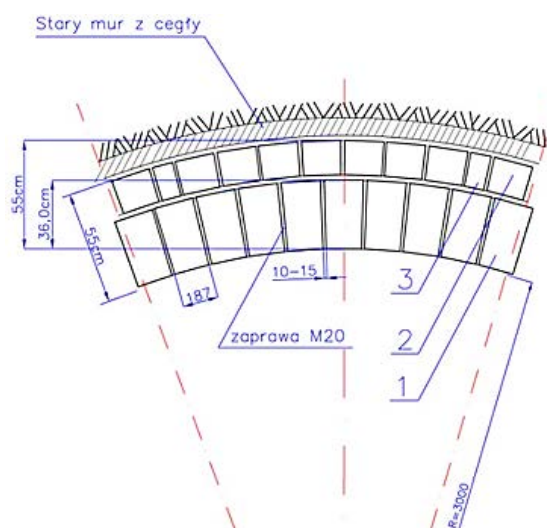
Rys. 4. Rozwiązanie muru z betonitów BS2 w wariancie nr II o grubości 55 cm klasy 370 (beton klasy C30/37), marka zaprawy M20:

1 – betonit BS2-C-20,7x18,7x14-36, 2 – betonit BS2-PP-20,7x19,7x14-18, 3 – betonit BS2-PP-połówkowy o szerokości 10 cm – cięty piłą (Bobek i in. 2015)

- wariant I – przemurowanie obmurza na grubość dwóch betonitów BS2 o grubości 73 cm klasy minimum 300 (C25/30) na zaprawie klasy M20,
- wariant II – przemurowanie obmurza na grubość półtorej betonitów z pogrubioną spoiną pionową z dwóch betonitów BS2 typu C i BS2 typu PP (połówkowy) klasy minimum 350 (C30/37) na zaprawie klasy M20.

Ostatecznie naprawę fragmentu obudowy szybu Foch II oparto na rozwiązaniu przedstawionym w wariantcie II, w którym grubość obliczeniowa muru wyniosła $d_{min} = 53,5$ cm, gdzie:

- 36 cm – grubość pierścienia wewnętrznego (od strony szybu) z betonitów o parametrach klasa C30/37 – betonity SB2 typu C wg normy PN-G-14002:1997,
- spoina między pierścieniami betonitów o grubości od 1 cm do 1,5 cm,
- 18 cm – grubość pierścienia zewnętrznego z betonitów o parametrach klasy betonu C30/37 – betonity SB2 typu PP wg normy PN-G-14002:1997.

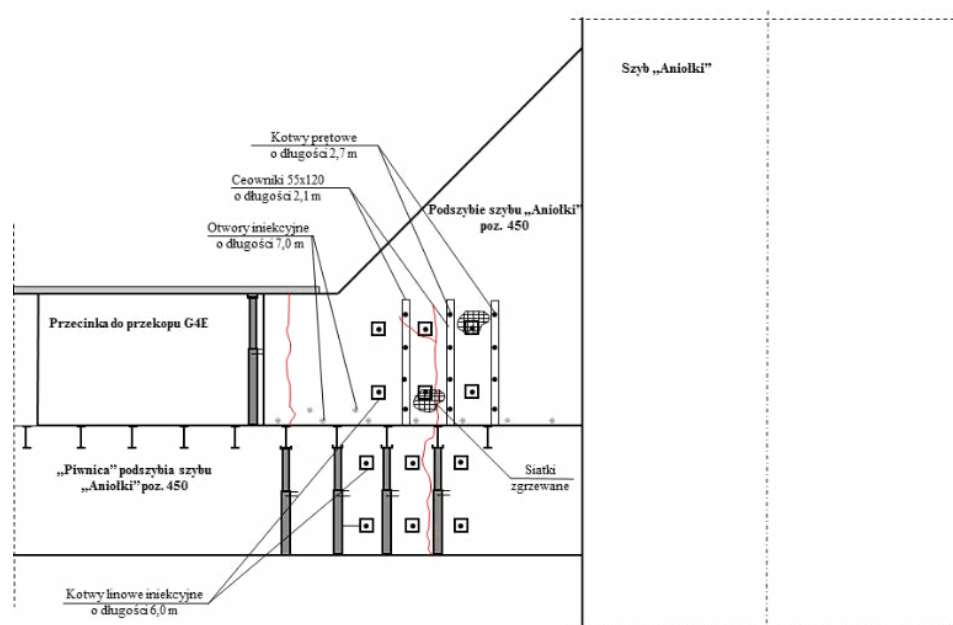
Pod koniec 2012 roku zaobserwowano wybrzuszenie obudowy podszybia na poziomie 450 oraz pęknięcia obudowy podszybia i „piwnicy przyszybowej” po stronie południowo-wschodniej w kierunku wspomnianej eksploatacji pokładów węgla. Monitoring tych uszkodzeń prowadzono poprzez zabudowę plomb, a następnie ich obserwację (Bobek i in. 2016).

Rys. 5. Schemat zakresu naprawy obudowy wlotu podszybia szybu Aniolki

Naprawę uszkodzonego wlotu podszybia szybu Aniolki na poziomie 450 zrealizowano poprzez wstępne wzmocnienie rejonu uszkodzeń obudowy kotwiami stalowymi (prętowymi) długości 2,7 m osadzonymi na ładunkach klejowych, a następnie poddanych iniekcji spoiwem mineralnym. Za jedną z przyczyn uszkodzeń obudowy wlotu, oprócz wpływów

eksploatacji górniczej, uznano wysoką koncentrację naprężeń wokół podszybia oraz pełzanie górotworu wokół podszybia zbudowanego z warstw łupka ilastego i cienkich wkładek węgla, dlatego też wzmocnienie spękaną strukturę górotworu wokół podszybia przeprowadzono przez jego iniekcję spoiwem mineralnym otworami długości 7,0 m wierconymi z podszybia oraz przecinki łączącej podszybie z przekopem G4E. Prace naprawcze zakończono na zabudowie kotwi linowych iniekcyjnych o długości 6,0 m osadzonych w górotworze poprzez obudowę wlotu podszybia oraz obudowę tzw. piwnicy przyszybowej dla urządzeń podszybia. Schemat zakresu prac naprawczych przedstawia rysunek 5.

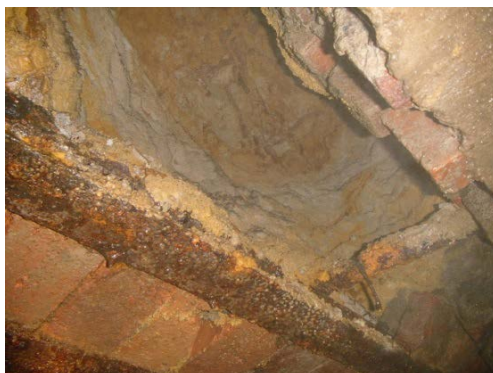
Przykładem niekorzystnych zmian w obudowie pozostawionych wyrobisk wykonanych z rury szybowej jest wnęka technologiczna wykonana z szybu „Aniołki”, wykorzystywana w trakcie jego drażenia jako przepompownia wody. Ociosy wnęki zabezpieczał mur z cegły, a strop tworzyły szyny kolejowe wsparte na murze z cegły, budowane w rozstawie pozwalającym wykonać wykładkę z cegieł. W nawiązaniu do czasu istnienia wnęki (ponad 50 lat) oraz dużej wilgotności powietrza (szyb pełni funkcję szybu wydechowego), w wyniku pojawiającego się zjawiska korozji nastąpiło znaczne ugięcie się szyn stanowiących strop wnęki oraz całkowite zniszczenie wykładki z cegieł, co ostatecznie skutkowało „wysypaniem się” warstwy gliny zza obudowy wnęki w bezpośrednim sąsiedztwie szybu (rys. 6).

Rys. 6. Widok ubytku warstwy gliny w stropie wnęki w bezpośrednim sąsiedztwie szybu

Podjęte natychmiastowe prace naprawcze polegały na wzmocnieniu wnęki przy pomocy podpór stalowych, zabezpieczenia stropu wnęki w miejscu braku wykładki z cegieł i wypełnienia ubytku za obudową przy pomocy piany chemicznej.

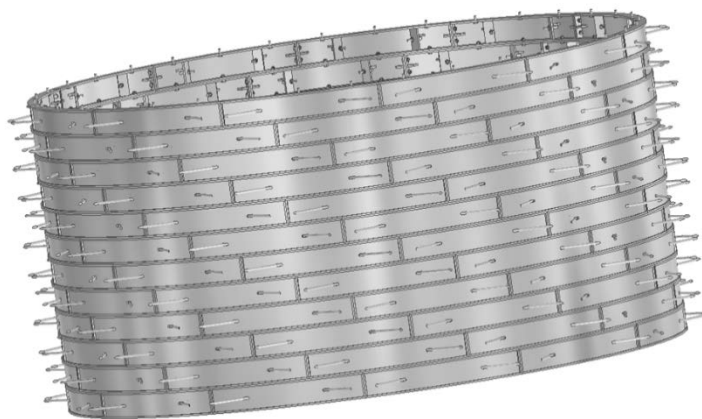
W trakcie prowadzonych kontroli makroskopowych obudowy szybowej stwierdzono z początkiem 2012 roku ubytki powierzchniowe obudowy murowej sięgające do około 6 cm na głębokości 23,0–25,0 m. W miejscu stwierdzonych uszkodzeń szyb posiada obudowę wykonaną z cegieł ceramicznych i betonitów o grubości około 0,70 m. Ubytki obserwowano w spoinach jak również w murze z cegły. Lokalnie zza obudowy obserwowano przesączenie się wody.

Rys. 7. Fragment odcinka pierścieni projektowanych do wzmocnienia obudowy (Wardas i in. 2015)

Z uwagi na możliwość utraty stateczności obudowy szybu II kopalnia przystąpiła do prac remontowych jego obudowy od głębokości 19,1 do 29,16 m. Prace naprawcze oparto na zastosowaniu segmentów stalowych wykonanych z blachy typu 10 HAV. Segmenty stalowe z blachy o grubości 20 mm były zamykane w pierścieniu stalowe. Na jeden pierścień stalowy przypadało 12 segmentów. Wysokość segmentu i pierścienia wynosiła 300 mm. Segmenty połączono śrubami M27, a pierścienie połączono między sobą śrubami w ilości 36 sztuk (po trzy śruby na segment). Połączenia pionowe segmentów oraz rozmieszczenie śrub wykonano w taki sposób, że segmenty w kolejnych pierścieniach mogły być przesunięte o co najmniej 10°. W rozwiązaniu zastosowano konstrukcję segmentów spawaną z blachy o grubości 20 mm o kształcie przekroju ceownika. Pierścienie z segmentów o promieniu krzywizny $r_{zw} = 3590$ mm zostały powiązane z obudową szybu spoiwem wiążącym podawanym od góry za każdy ułożony pierścień obudowy (Wardas i in. 2015). Rozwiązanie konstrukcji wzmocnienia przedstawiono na rysunku 7.

Technologia naprawy w pierwszym etapie polegała na wzmocnieniu obudowy szybu przez przykotwienie do niej pierścieni stalowych. Pierścienie dodatkowo powiązano z obudową poprzez spoiwo podawane za segmenty. Segmenty montażowe przykotwione do obu-

dowy betonitowej szybu tworzyły po zabudowie i wypoziomowaniu pierścieni montażowy. Segmenty montażowe kotwiono ukośnie do obmurza szybu kotwiami $\text{Ø}22 - 500$ (M22), tak aby nie doszło do przerwania muru. Pierścienie połączono z istniejącą obudową spoiwem mineralnym. Kotwienie wykonywano sukcesywnie po związaniu spoiwa za pierścieniami wzmacniającymi (Wardas i in. 2015).

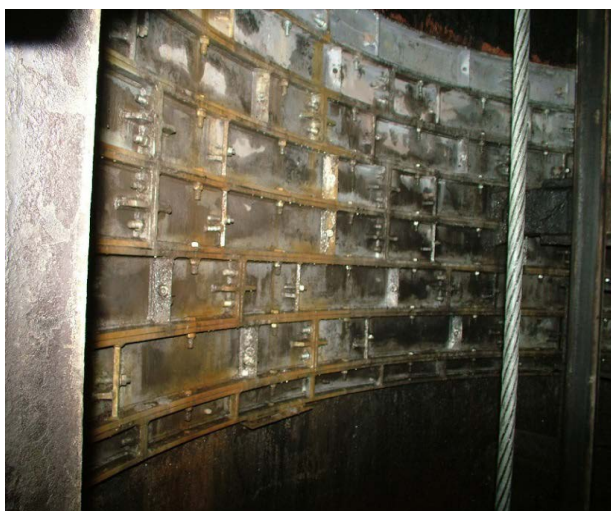
Rys. 8. Widok zabudowanych segmentów stalowych w szybie
