Zbigniew RAK*

Dobre praktyki w utrzymywaniu wyrobiska w jednostronnym otoczeniu zrobami zawałowymi

Good practices in maintaining the roadways in one-sided surroundings of caving goaf

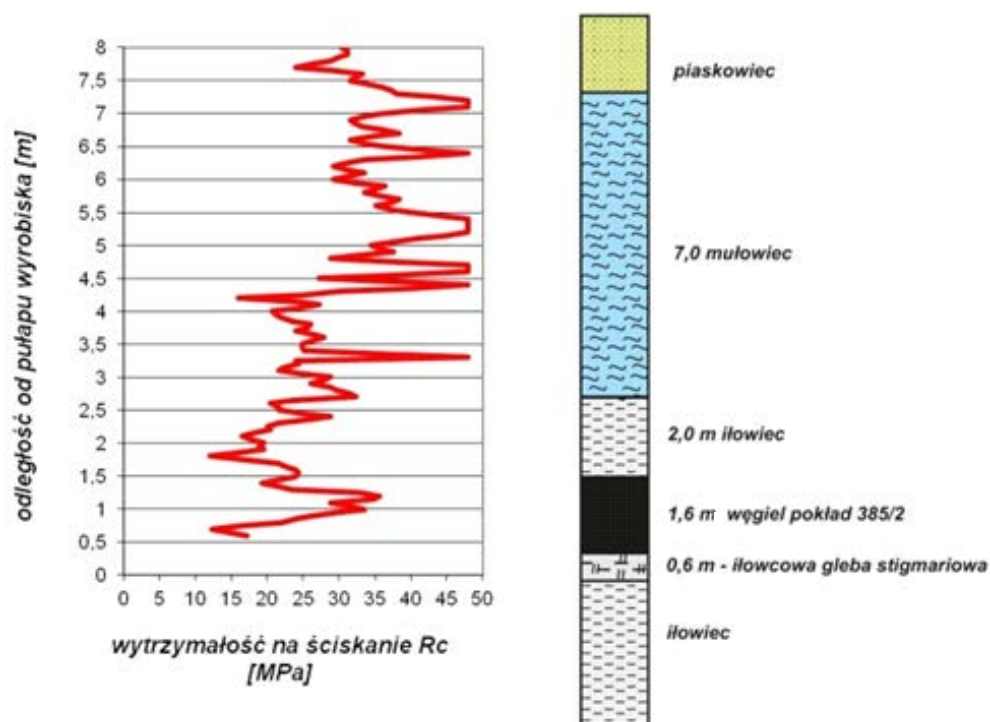
Rys. 4. Przykładowy profil geologiczny pokładu 385/2 wraz z wynikami badań penetrometrycznych stropu

Fig. 4. Exemplary geological profile of coal seam 385/2 together with the results of penitrometer tests of roof

Przykładowy profil geologiczny wraz z wynikami badań penetrometrycznych stropu przedstawia rysunek 4.

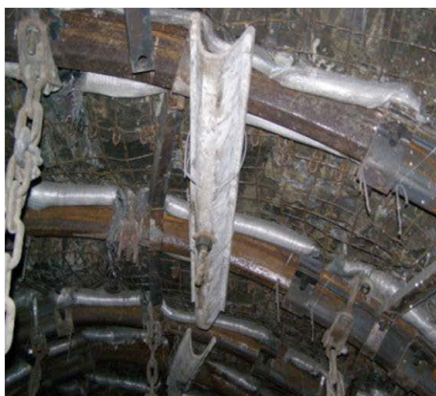
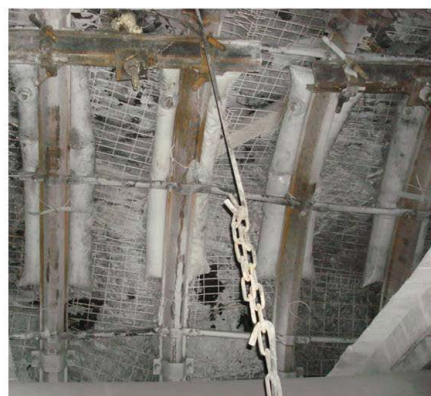
Rys. 6. Widok przykotwionych odrzwi wraz z wykładką mechaniczną (fot. A. Ruchel)

Fig. 6. A view of bolted door frame together with mechanical lining

o stosunkowo niskich parametrach wytrzymałościowo-odkształceniowych, wymaga wielu zabezpieczeń już w trakcie jego drążenia. Zabezpieczenia te powinny zmierzać do zminimalizowania spękań w jego otoczeniu. W Kopalni Bogdanka od wielu lat w tym celu stosowana jest wykładka mechaniczna stropu. Worki wykładki wypełniane spoiwami mineralnymi, zlokalizowane pomiędzy łukami stropowymi i ociosowymi a obrysem wyrobiska skutecznie zmniejszają przemieszczenia górotworu i zapobiegają nadmiernemu jego odprężeniu. Wczesne włączenie obudowy do pracy pozwala wyraźnie ograniczyć zasięg odprężenia w stropie wyrobiska w całym okresie jego utrzymywania (Małkowski i in. 2011a, 2011b). Kolejnym zabiegiem poprawiającym parametry odkształceniowe belki stropowej nad wyrobiskiem jest jej kotwienie. W trakcie drążenia chodnika 1/VI, bezpośrednio w przodku, instalowano w tym celu kotwie prętowe o nośności 160 kN i długości całkowitej 2,7 m. Kotwie zabudowano symetrycznie po sześć i siedem sztuk naprzemiennie w polach pomiędzy odrzwiami obudowy ŁPS/C. Kotwie nie były powiązane z odrzwiami obudowy, bowiem ich zadaniem było jedynie wzmocnienie górotworu. Kotwienie stropu realizowano więc jedynie poprzez podkładki płaskie i siatkę opinki chodnika. Dalsze wzmocnienia przebiegały w czterech etapach, tj. około 100 m przed czołem ściany, bezpośrednio przed ścianą, na skrzyżowaniu ściany z chodnikiem i za ścianą. Przed frontem eksploatacji, tj. przed ujawnieniem się spodziewanego ciśnienia eksploatacyjnego (w LW Bogdanka minimum 100 m przed czołem ściany), wyrobisko zabezpieczane było poprzez dwa rzędy krótkich podciągów (dł. ok. 1,3 m) z kształtownika V32 przykotwionych w środku kotwiami strunowymi o nośności min. 280 kN i długości całkowitej 6,0 m (rys. 6).

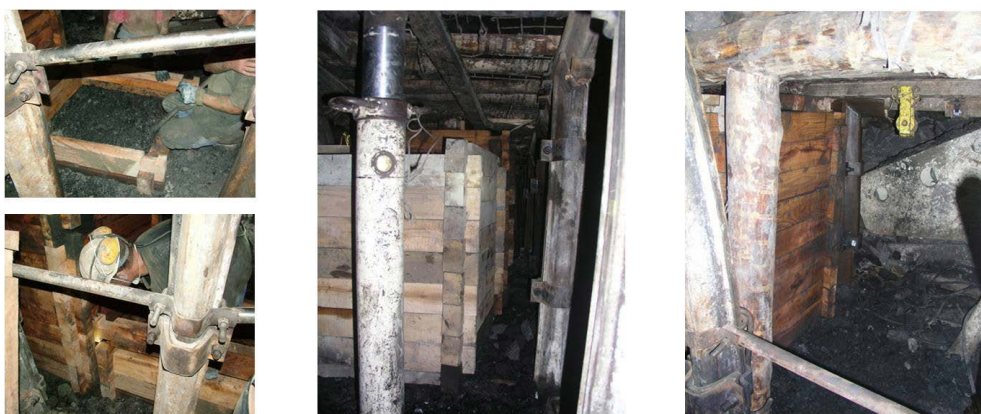
Rys. 7. Widok kasztów budowanych za ścianą (fot. A. Ruchel)

Fig. 7. A view of built-up of wooden cribs behind longwall face

pokładu bezpośrednio przy chodniku (rys. 5). Prace te realizowane były w odległości kilku do kilkunastu metrów przed ścianą. Do iniekcji wykorzystywano płynne żywice dwuskładnikowe. Celem tych prac było sklejenie warstw dla poprawy stateczności stropowej belki wspornikowej, która była podpierana bezpośrednio za ścianą. Na skrzyżowaniu ze ścianą wyrobisko zabezpieczano poprzez system opinki, stropnic, stojaków i kasztów. Jednym z najistotniejszych elementów technologii na tym etapie była zabudowa kasztu drewnianego wykonanego z elementów prefabrykowanych z drewna twardego bukowego o wymiarach zewnętrznych $1,2 \times 1,2$ m (wymiary wewnętrzne $0,9 \times 0,9$ m) (rys. 7).

Poza kasztem na skrzyżowaniu budowano stojaki stalowe SV pod wcześniej zabudowanymi podciągami (rys. 7). W ostatniej fazie, tj. bezpośrednio za czołem ściany, realizowane było wypełnienie wcześniej zabudowanego kasztu szybkowiązującym i wysokosprawnym spoiwem mineralno-cementowym o końcowej wytrzymałości na ściskanie wynoszącej powyżej 40 MPa. Teoretyczna podporność końcowa takiego kasztu kształtuje się na poziomie ponad 3200 kN. W praktyce można przyjąć, że jest ona o połowę mniejsza ze względu na niską jakość wykonania w warunkach dołowych. Jednocześnie przestrzeń pomiędzy kasztami a obudową chodnika, po wcześniejszym wyłożeniu płótna podsadzkowego, wypełniano tym samym spoiwem. Wykonana w taki sposób izolacja, zwana potocznie w górnictwie „ogianką”, miała na celu uszczelnienie zrobów przed migracją powietrza. Taka profilaktyka pożarowa była niezbędna, gdyż ściana 1/VI była przewietrza systemem na Y z prądem odświeżającym wzdłuż zrobów. Widok wybranego, a następnie zabezpieczonego ociosu chodnika za ścianą przedstawia rysunek 8.

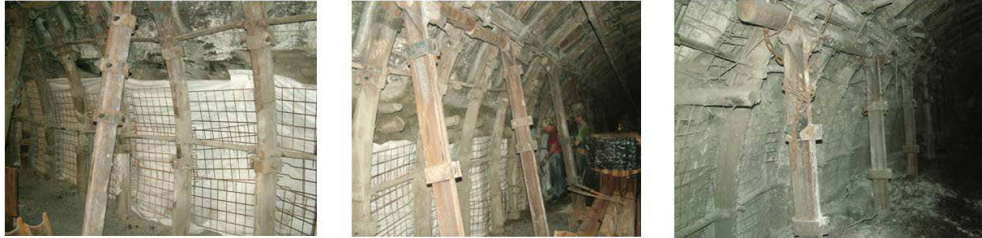
Rys. 8. Widok ociosu chodnika za ścianą po wypełnieniu kasztów i wykonaniu izolacji (fot. A. Ruchel)

Fig. 8. A view of roadway sidewall behind longwall face after filling the wooden cribs and carrying out a isolation

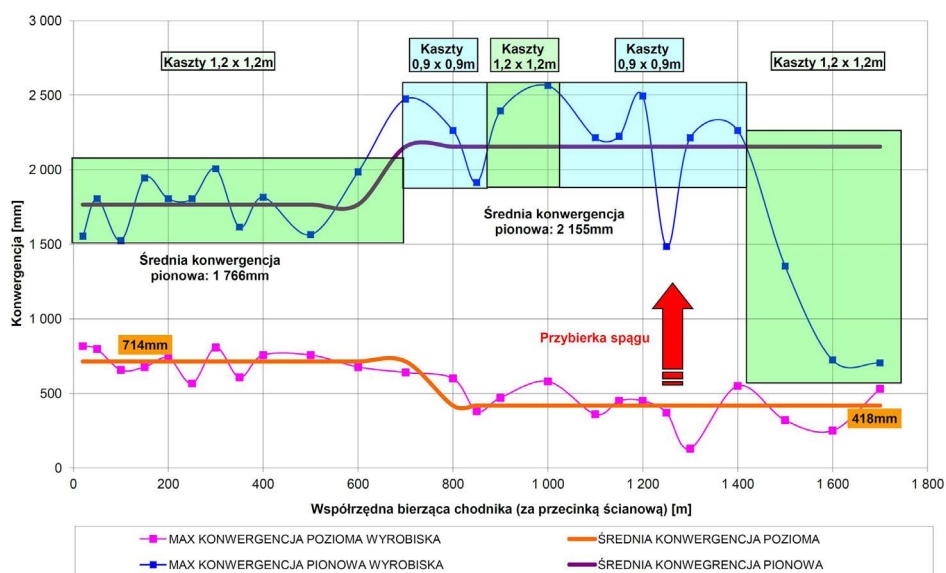
Rys. 12. Wyniki pomiarów konwergencji w chodniku 1/VI utrzymywanym w jednostronnym otoczeniu zrobów (Herezy 2013)

Fig. 12. Results of convergence measurements in roadway 1/VI maintained in one-sided surroundings of goaf

Podczas utrzymywania chodnika 1/VI prowadzono szeroko zakrojone badania konwergencji wyrobiska, zsuwu elementów obudowy oraz rozwarstwień stropu za pomocą kamery introskopowej. Ze względu na obszerny zakres poligonu badawczego skomentowano jedynie wyniki pomiarów konwergencji pionowej i poziomej wyrobiska. Na rysunku 12 zamieszczono wyniki tych badań.

Średnia konwergencja pozioma na całej długości chodnika zamykała się w przedziale od 0,3 do 0,7 m i można ją uznać za niewielką z punktu widzenia funkcjonalności wyrobiska. Praktycznie na całej długości wyrobiska gdzie zastosowano kaszty o większych rozmiarach, tj. $1,2 \times 1,2$ m, konwergencja średnia pionowa wyniosła od 0,9 do 1,8 m i była związana głównie z wypiętrzeniem spągu. Obudowa chodnika poza niewielkimi lokalnymi deformacjami pozostawała w bardzo dobrym stanie (rys. 13).

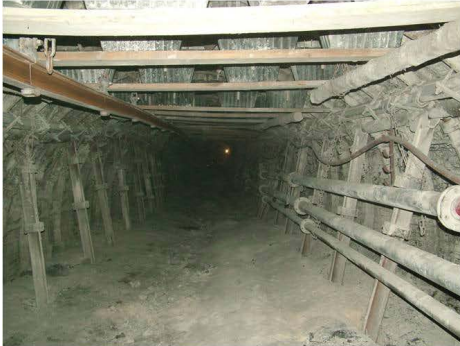
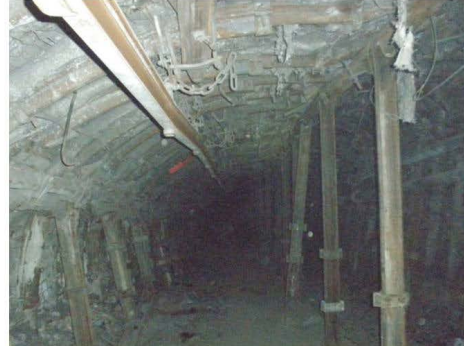
Rys. 13. Widok chodnika I/VI utrzymywanego za ścianą

Fig. 13. A view of roadway I/VI maintained behind longwall face
